RELATÓRIO DE INSPEÇÃO PINTURA EXISTENTE

UNIDADE: CÂMARA MUNICIPAL DE SUMARÉ

SERVIÇO: PINTURA INTERNA E EXTERNA DO PRÉDIO SEDE DA CÂMARA MUNICIPAL DE SUMARÉ.

DATA: MAIO de 2024

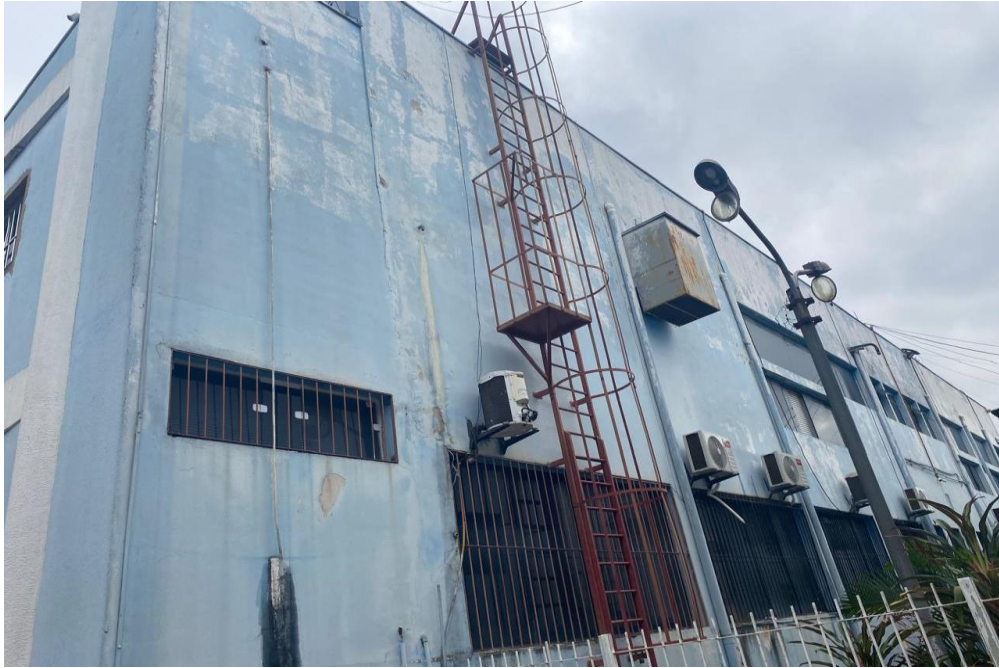
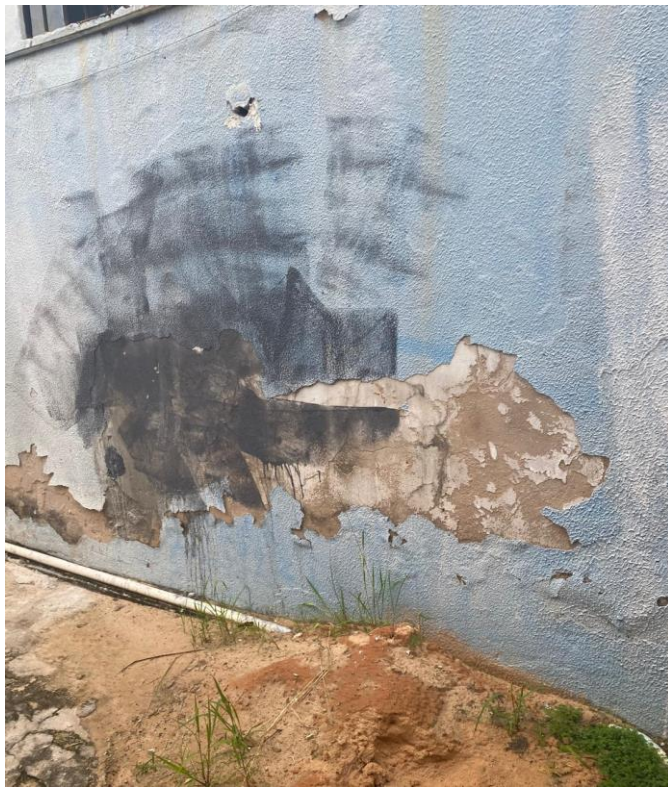
A PINTURA JÁ ESTÁ TOTALMENTE COMPROMETIDA
